福建省漳平市官田南坂矿区建筑用花岗岩矿（砌石用）
矿产资源开发利用、地质环境治理恢复及土地复垦方案
(三合一方案)

采矿权人：漳平市官田乡南坂石料厂

编制单位：龙岩市大地矿业发展服务有限公司

方案提交时间：2024年11月

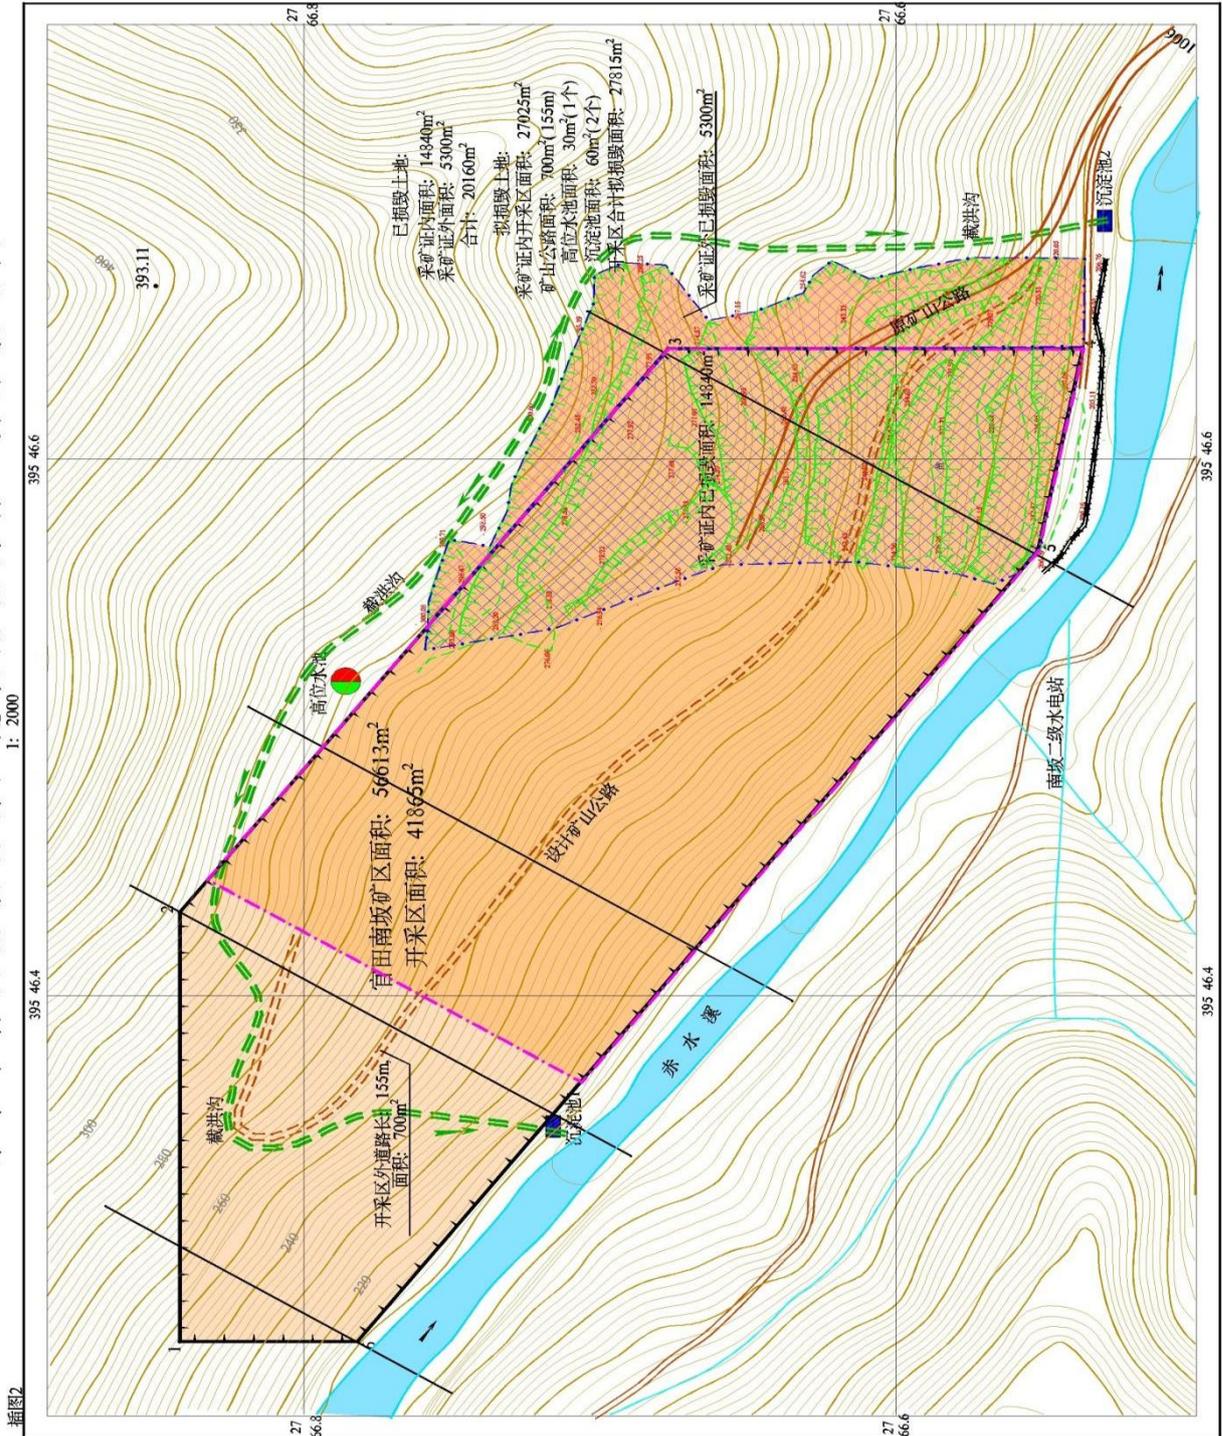
漳平市官田南坂石料厂建筑用花岗岩开采规划图

本矿山矿区面积 56613m²，根据采矿权出让合同，探明资源量中有 30.08 万 m³ 未出让，矿区西北部矿界不规则，且最低开采标高+210m 接近河水面，暂不设计开采，故未来开采露天采场总占地 41865m²（已占地 14840m²，仍需占地 27025m²），已上报省林业厅征用林地面积 40000m²（60 亩）；工业广场（含管理房、破碎平台、成品料场及临时堆渣场等）20000m²，林地已全部征用；矿山道路 700m²（开采区西部界外长 155m 列入占用，开采区内道路不计）；高位水池 1 个 30m²；沉淀池 2 个 60m²，合计拟占地面积 47815m²，其中采矿证内 27725m²、采矿证外 20090m²（见插图 2）。

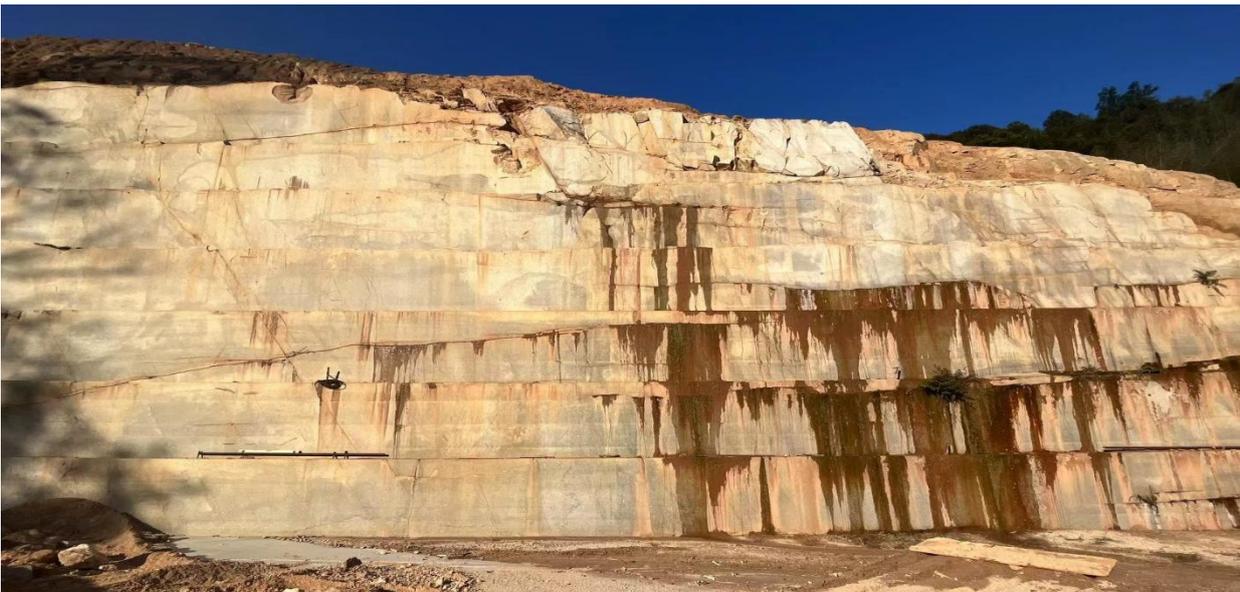
照片 1 裂隙率统计采场断面

矿山原《开发利用方案》设计采用圆盘切割机切割采矿，为了提高资源综合利用水平、增加矿产品经济效益，切割开采后的新鲜花岗岩大部分作为建筑用条砌石或条石，小部分作为建筑用碎石。砌石主要用于水利工程的砌石料、条石主要用于加工路沿石，对块度要求不大，一般裁切规格：中块料为长 1.20m、宽 0.75m、高 1.25m；块度为 1.13m^3 ；小块料为长 0.60m、宽 0.75m、高 1.25m，块度为 0.56m^3 ；切割后无须打磨加工，对矿石质量要求不高，因此成材率较高，详见照片 1。

根据采场试采调查统计：+240.92m 平台底层长 45.6m、平均宽 14.5m，面积 660m^2 ，单层厚度为 1.25m，总动用矿石量为 825m^3 ，可切割砌石或条石：中块料 340 块，体积 384.2m^3 ；小块料 465 块，体积 260.4m^3 ，合计 644.6m^3 ，成材率为 78.1%（见表 1-13）。随着开采深度的下降，风化裂隙将逐步减少，成材率也将逐步提高，矿区砌石或条石成材率确定为 80.0%，即矿区保有的建筑用花岗岩矿资源量中，约 80.0%的矿石可切割成砌石、条石，剩余 20.0%

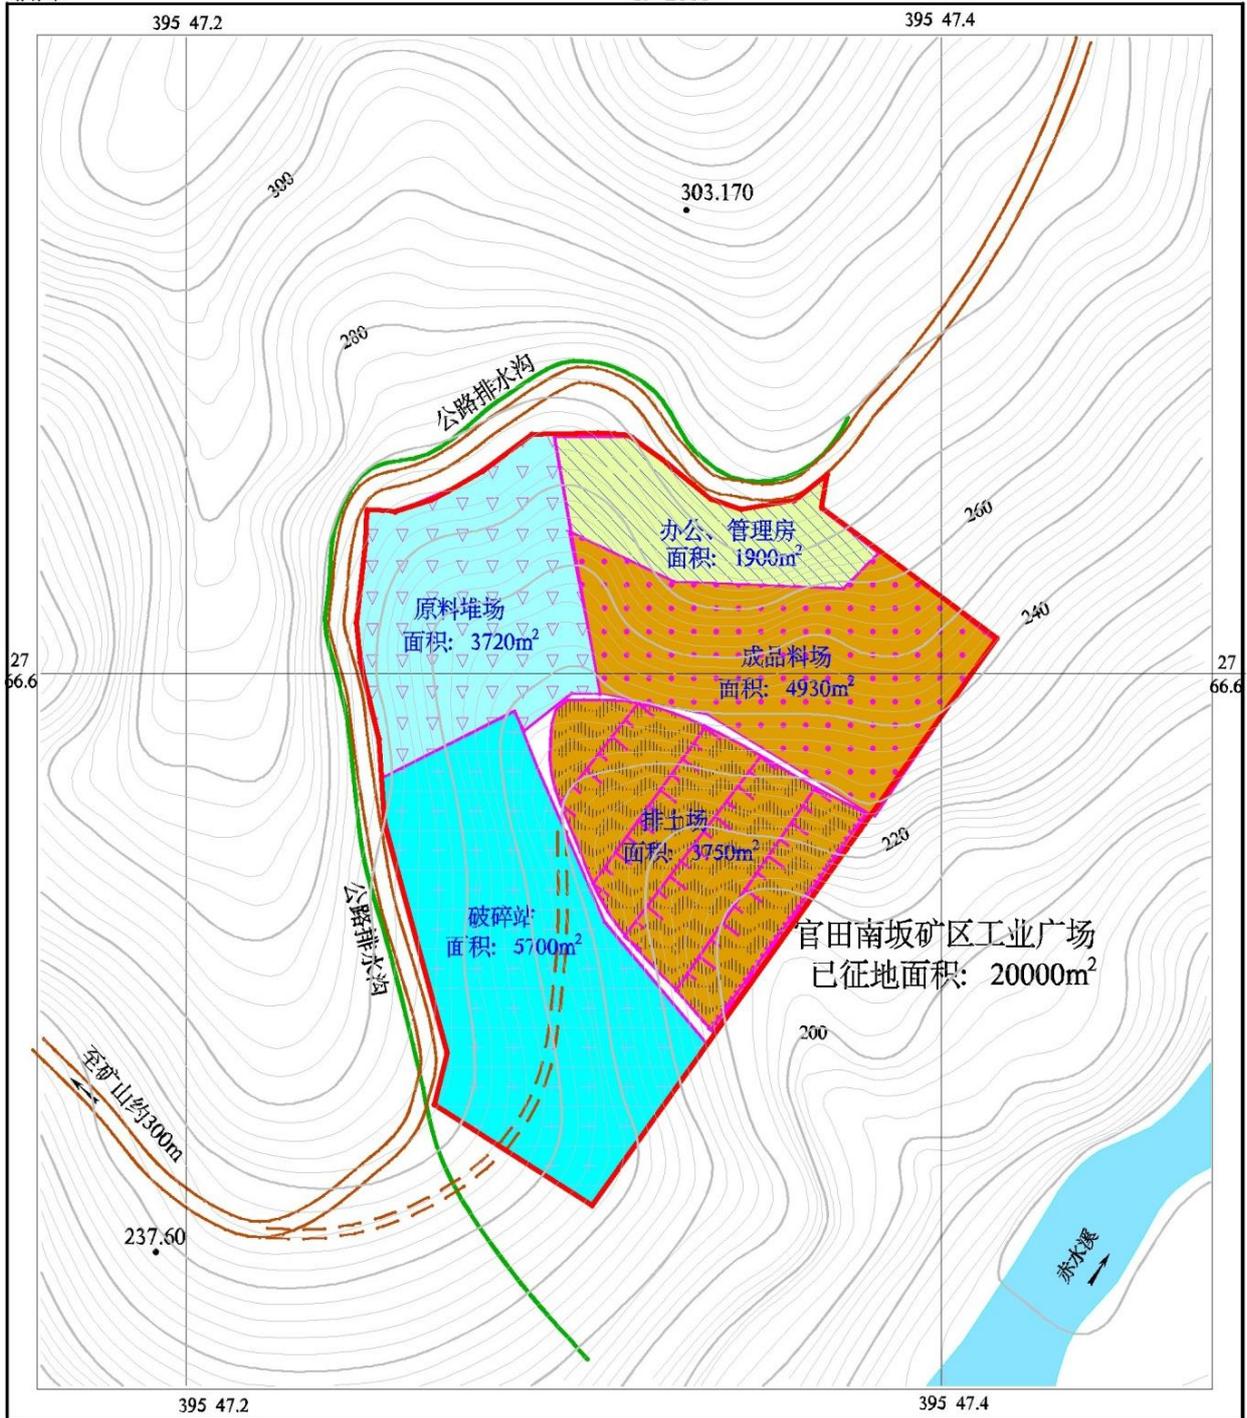
插图5

工业广场（含管理房、原料场、成品料场、破碎站和临时渣场）设置于矿区东南部、北西向的山涧中，距开采区 630m。北东长 180m、北西宽 140m，总面积 20000m²，标高+206m-+276m，地形坡度 15-20°，可依地形设置多级破碎平台及其它功能区，适宜设置工业广场（见插图 5）建设，上部为乡村道路相连至矿区，路面宽 6.0m，并已硬化，内侧已修筑排水沟。

3、破碎站：设置于工业广场山涧西南侧、原料场下部，地形标高+214m-+260m，占地面积 5700m²，可依地形设置多级破碎平台。

4、成品料场：设置于工业广场、破碎站东北侧，地形标高+230m-+260m，占地面积 4930m²，可堆放成品碎石约 30000m³，原矿破碎后可经皮带输运至场内。

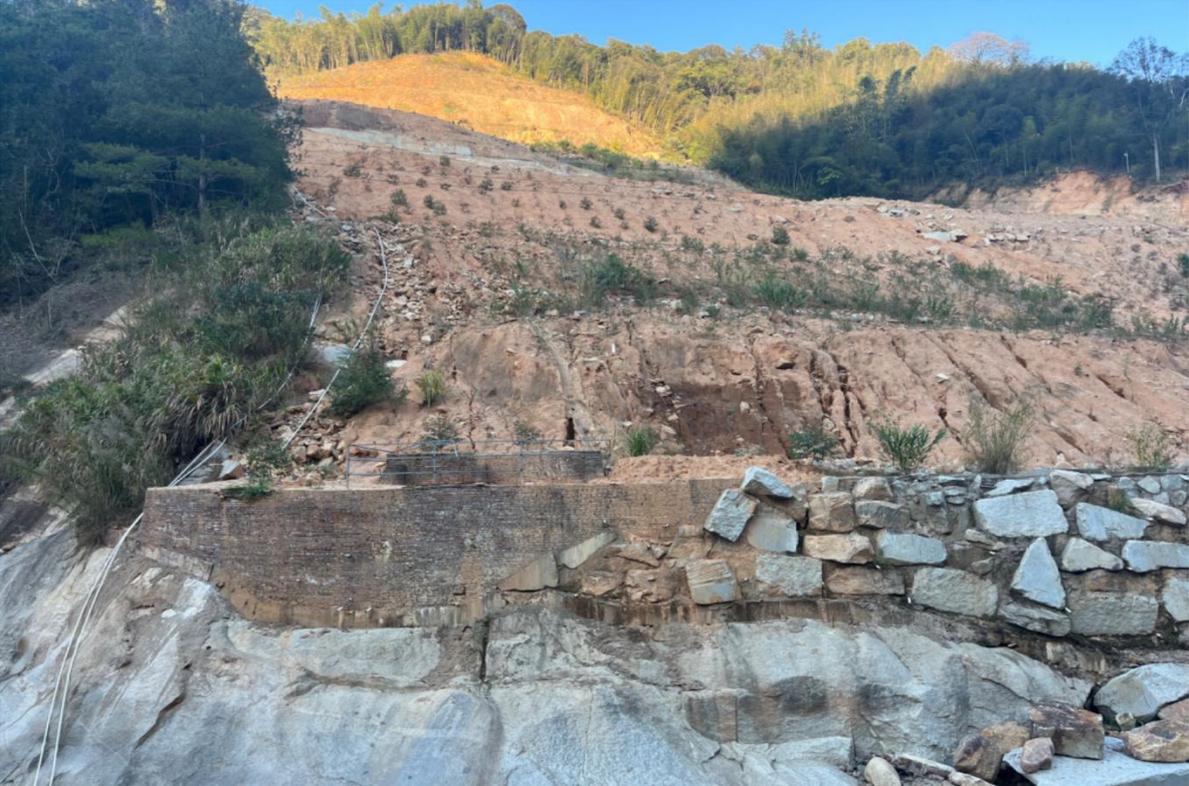
照片2 老采场

矿山前期在矿区东南部开采大致呈南北向的长方形采场，面积 20140m²，已形成+260m、240m、221m 和 206m 台阶 4 个，高阶高 15-20m，平台宽度 10~15m、长约 80-100m，台阶边坡坡度 60°~70°；开采剥离的弃土堆放于老采场下部 221m 和 206m 平台中，形成+221m、221m、226m 和 236m 台阶 4 个，高阶高 5-10m，平台宽度 3~5m，台阶边坡坡度 40°~50°，台阶及坡面进行了植树绿化，为防止弃土流入河道中，沿河石砌挡土墙长 120m、高约 2.0m。

用地、乔木林地和竹林地，非阔叶林地，矿区总的影响范围较小，对地形地貌景观破坏较轻（见照片2、3）。

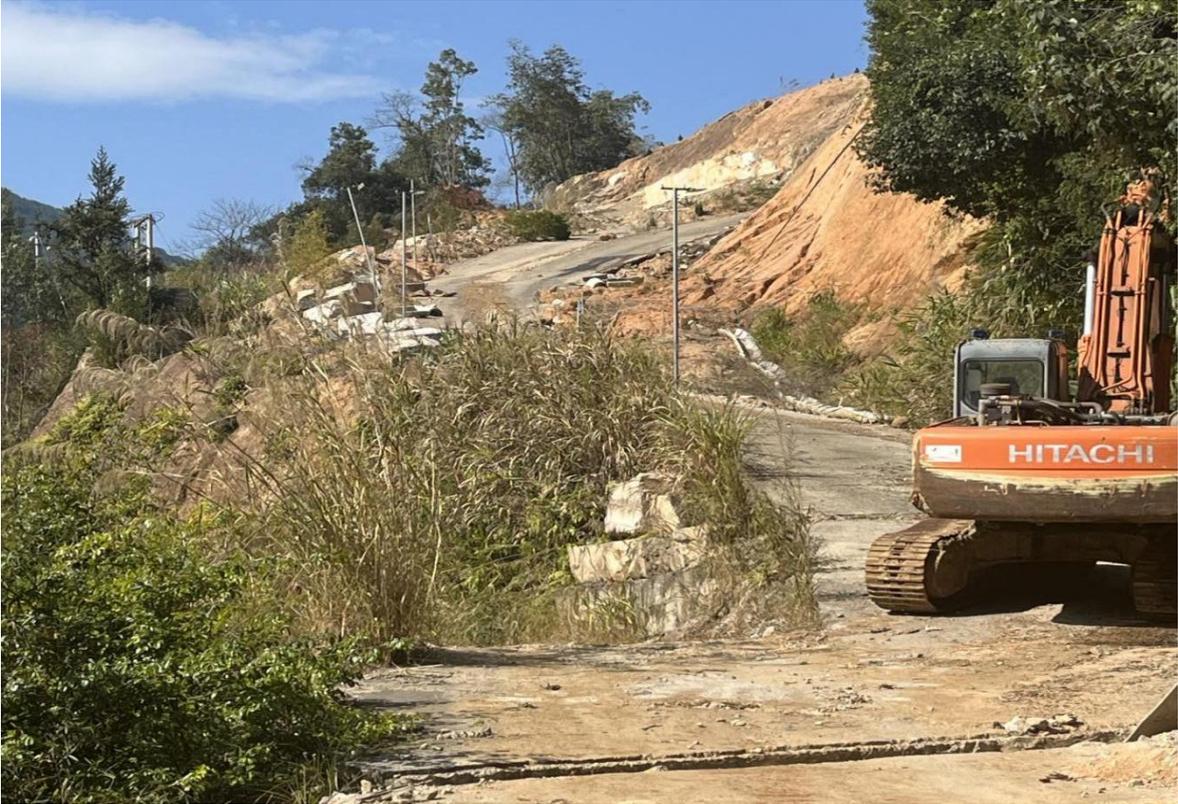
照片3 矿山道路

露天采场影响面积 20140m²；矿山道路占地面积 385m²；总占地面积为 20525m²，相应的破坏林地面积为 20525m²。原始自然土地类型主要为采矿

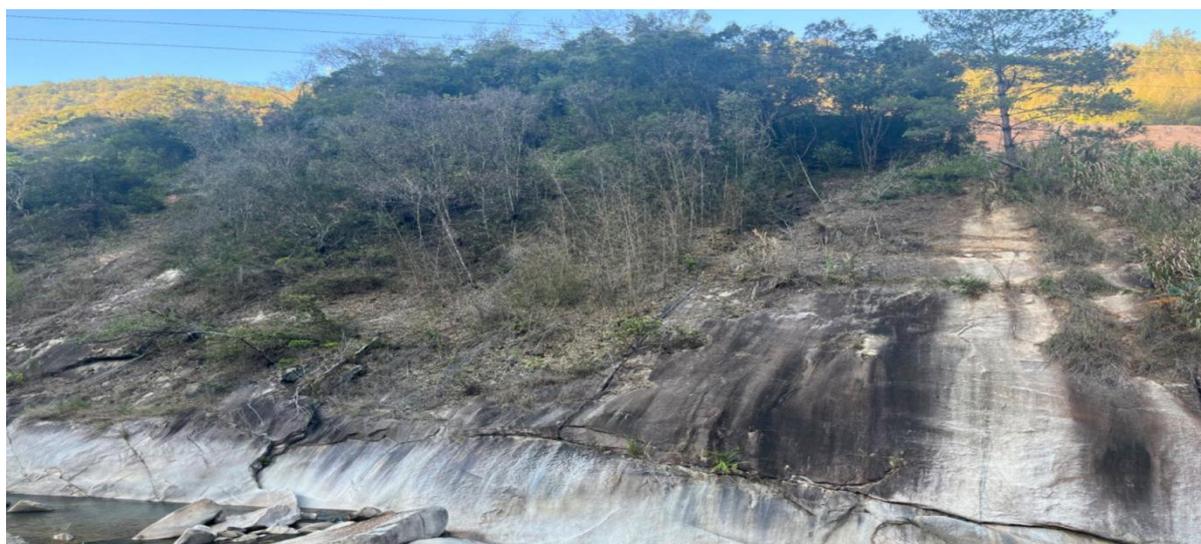
照片 4 拟开采区域

矿山开采后露采场面积 41865m²、道路占地 925m²、工业广场占地 20000m²、其它设施占地 90m²，矿山总影响占地、破坏林地面积为 62880m²（见照片 4、5、6），矿区总的影响范围较小，按《矿山地质环境保护与恢复治理方案编制规范》（DZ/T0223—2011）附录 E 的规定，矿山开采对矿区地形地貌景观的影响评估为严重。

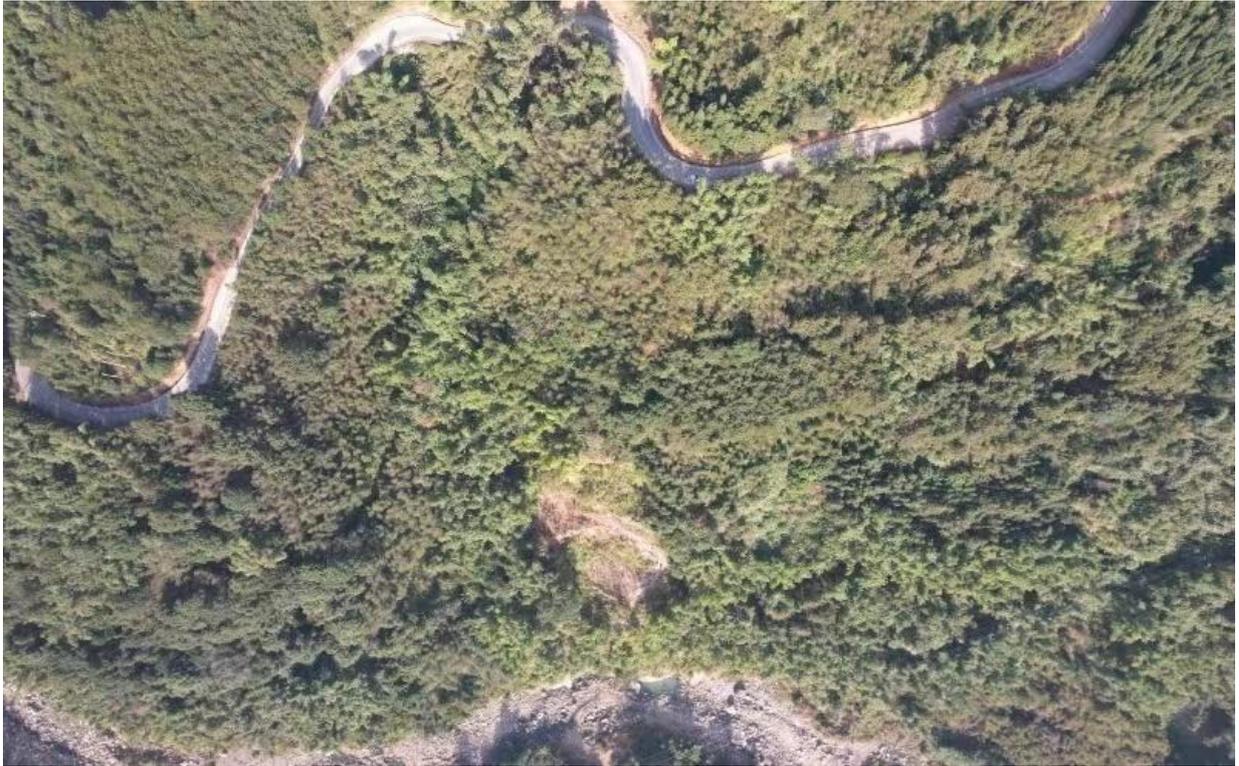
照片5 拟建工业广场

工业广场（含管理房、破碎平台、料场和临时堆土场等）设置于矿区东部、北西向的山涧中，总地面积 20000m²，地形标高+206m-+276m，坡度 15°-20°。管理房、破碎平台和料场依地形设置，开挖量少、地形破坏小；场地基底为中风化花岗岩，工程地质条件好；上部为已硬化的乡村道路，内侧已修筑排水沟；不易产生滑塌、滑坡等地质灾害。

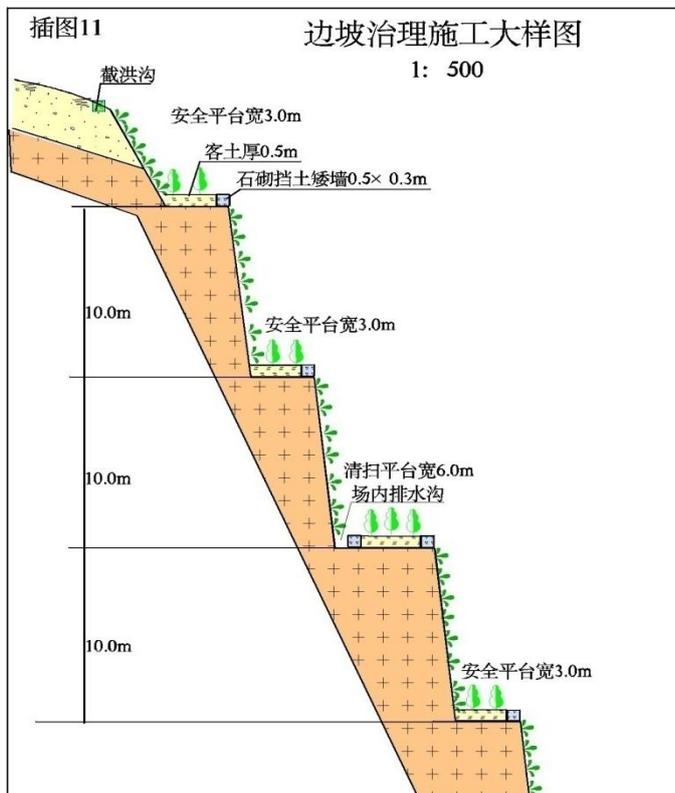
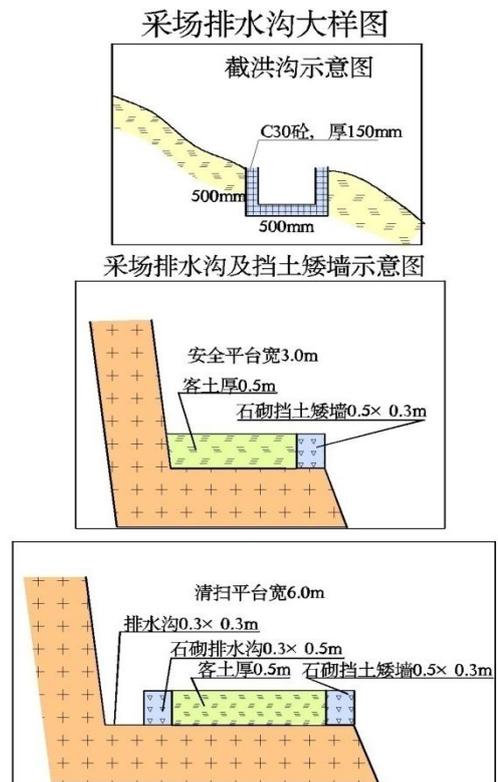
厚度 0.3m，浆砌石 55m³；高位水池规格为长 6.0×宽 5.0×深 2.0m，土方开挖 60m³，池壁、池底采用毛石浆砌，厚度 0.3m，浆砌石 22m³；总土方开挖 240m³、浆砌石 77m³。

沉淀池周边设围栏及警示牌 3 面。闭坑后沉淀池及高位水池覆土回填 240m³，绿化面积为 90m²，植树 22 株。全矿区设置警示牌 20 面，治理工程见插图 11 及表 3-10。
